## REKONSTRUKSI FASILITAS PENDIDIKAN PASCA BENCANA GEMPA BUMI TAHUN 2018 DI KABUPATEN SUMBAWA PROVINSI NTB MENGGUNAKAN KONSTRUKSI RISHA

Faiz Sulthan<sup>1)</sup>

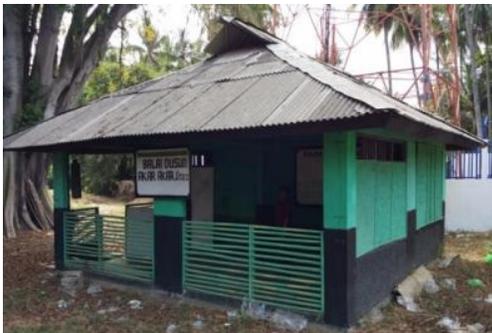
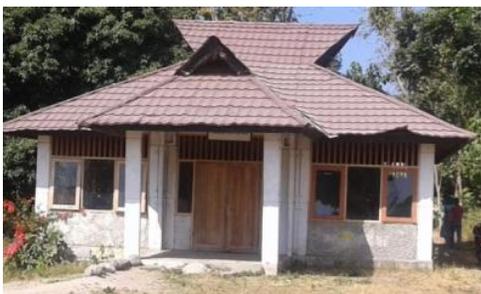
Gambar 1. Konstruksi RISHA yang bertahan pasca Gempa Lombok tahun 2018, (a) Balai Dusun Akar-Akar Utara Kabupaten Lombok Utara, (b) Sekolah Adat Bayan Kabupaten Lombok Utara (Sumber: Dokumen Pribadi)

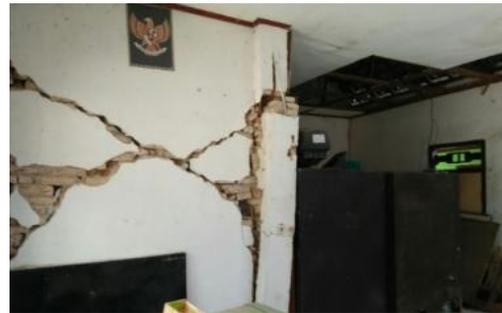
(SMP), dan 2 sekolah menengah atas (SMA). Penanganan yang dilakukan terhadap fasilitas pendidikan yang terdampak tersebut adalah berdasarkan hasil verifikasi bangunan yang dilakukan pasca terjadinya gempa bumi. Klasifikasi tipe kerusakan bangunan terdampak terdiri dari penanganan rusak ringan (RR), rusak sedang (RS), dan rusak berat (RB). Penanganan rusak sedang dan rusak ringan cukup dilakukan rehabilitasi pada bangunan yang mengalami kerusakan, sedangkan untuk penanganan rusak berat, bangunan yang mengalami rusak berat dilakukan rekonstruksi yaitu bangunan lama yang terdampak gempa dirobohkan kemudian dibangun baru dengan teknologi tahan gempa RISHA. Pengklasifikasian untuk rusak berat adalah berdasarkan hasil verifikasi pada bangunan yang mengalami kerusakan dengan kriteria dinding pemikul beban atau kolom mengalami kerusakan terbelah hingga roboh, 50% elemen struktur utama mengalami kerusakan, dan bangunan sudah membahayakan.

Gambar 4. Gedung yang mengalami rusak berat (Sumber: Dokumen Pribadi)

Proses rekonstruksi dilakukan pada fasilitas pendidikan yang diverifikasi sebagai bangunan rusak berat (RB). Tahap awal yang dilakukan pada bangunan rusak berat adalah perobohan bangunan tersebut dengan alat berat. Perobohan bangunan lama bertujuan untuk membersihkan lokasi sehingga lahan siap untuk dibangun bangunan baru. Setelah lahan telah bersih maka dibangun Ruang Kelas Belajar Sementara (RKBS).

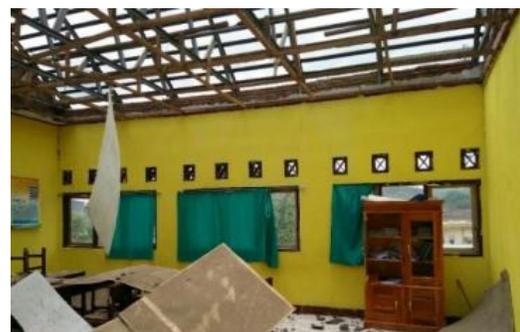
Untuk pengklasifikasian rusak sedang, kriterianya adalah struktur mengalami retak besar pada dinding; retak menyebar luas di banyak tempat, seperti pada dinding pemikul beban dan kolom, kemampuan struktur untuk memikul beban sudah sebagian berkurang, 30% s.d 50% komponen struktur utama mengalami kerusakan, dan retak dengan lebar celah lebih besar dari 6 mm.

Gambar 5. Gedung yang mengalami rusak sedang (Sumber: Dokumen Pribadi)

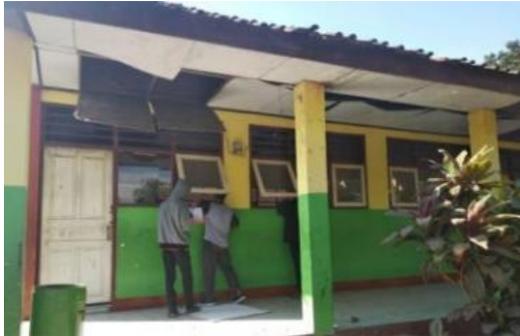
Kriteria rusak ringan bangunan dapat ditentukan dengan menganalisis kondisi bangunan secara langsung. Adapun kriteria bangunan tersebut diidentifikasi mengalami kerusakan ringan adalah mengalami kondisi retak kecil (lebar celah antara 0,75 mm hingga 6 mm) pada dinding, plester berjatuh mencakup luas yang besar, kurang dari 30% komponen struktur utama mengalami kerusakan, kerusakan bagian-bagian non-struktur, dan kemampuan struktur untuk memikul beban tidak banyak berkurang.

Gambar 6. Gedung yang mengalami rusak ringan (Sumber: Dokumen Pribadi)

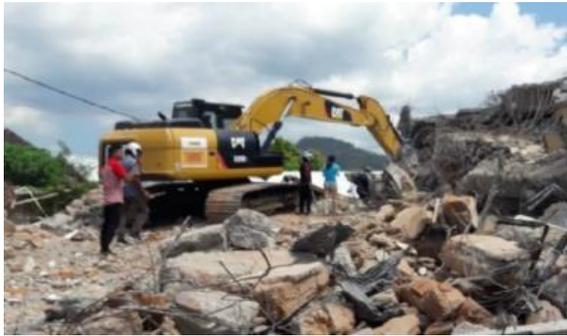
Gambar 9. Proses pembersihan lahan  
(Sumber: Dokumen Pribadi)

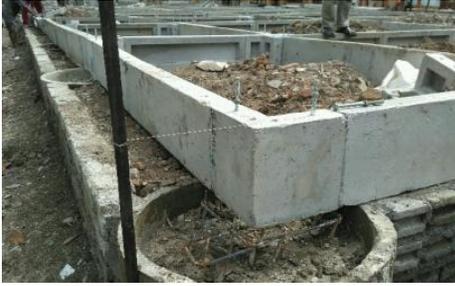
Gambar 12. Konstruksi pondasi setempat RKBP  
(Sumber: Dokumen Pribadi)

Tahapan awal pembangunan RKBP menggunakan konstruksi RISHA adalah dengan pembuatan pondasi setempat. Kemudian, pondasi

setempat dihubungkan dengan panel penyambung P3 menggunakan angkur, dan dirangkai dengan panel P1 sebagai balok sloof seperti pada Gambar 12.

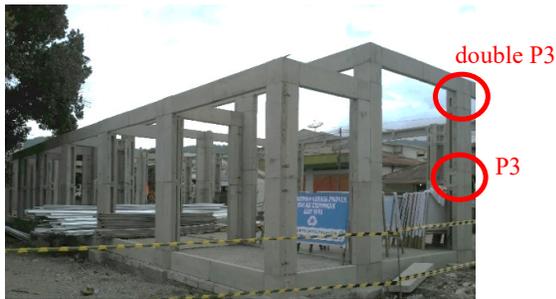
Gambar 13. Konstruksi rangka kolom-ring balok RKBP  
(Sumber: Dokumen Pribadi)

Tahapan selanjutnya adalah pembangunan struktur rangka bangunan, Panel P1 dan P2 yang digabung sehingga membentuk penampang plus (+). Untuk menambah elevasi ruang, maka sambungan antara P1 ke bagian atasnya diberi panel penyambung P3, dan di bagian paling atas diberi *double* P3. Dengan konstruksi seperti ini, maka ruangan RKBP mempunyai ketinggian plafon hingga 3,3 m seperti dapat dilihat pada Gambar 13.

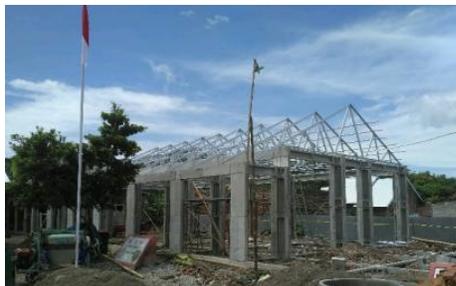
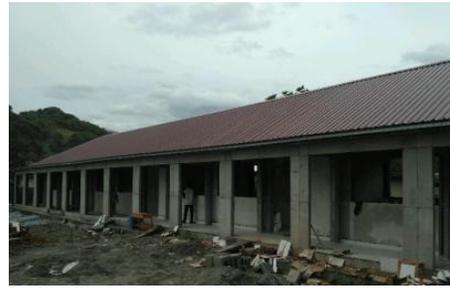
Gambar 14. Kemajuan pekerjaan penyelesaian RKBP  
(Sumber: Dokumen Pribadi)

Tahapan akhir pembangunan ruang kelas belajar permanen menggunakan konstruksi RISHA adalah pemasangan penutup atap, dinding, dan *finishing*. Konstruksi atap menggunakan material yang ringan yaitu rangka baja ringan dengan penutup atap spandek, sementara bagian dinding menggunakan pasangan bata biasa seperti pada Gambar 14.
