## ANALISIS KINERJA SEISMIK GEDUNG DENGAN *PUSHOVER ANALYSIS* (STUDI KASUS: GEDUNG PERKANTORAN TIGA TINGKAT YANG RUNTUH AKIBAT GEMPA PALU 2018)

Syafri Wardi<sup>1\*)</sup> dan Utari Ramadhani<sup>1)</sup>

<sup>1)</sup> Institut Teknologi Padang, Padang, Sumatera Barat, Indonesia

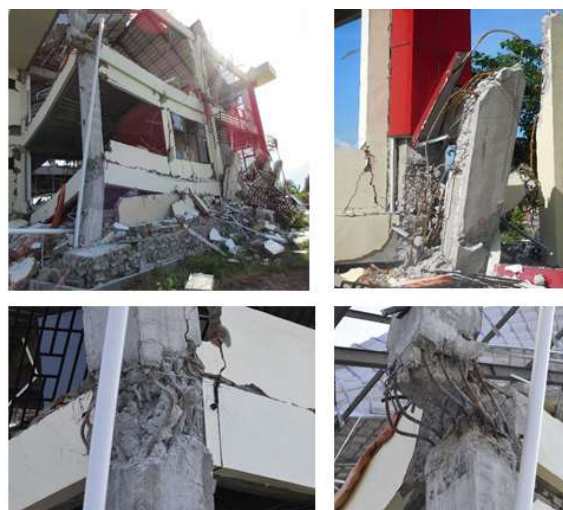
Salah satu bangunan yang runtuh akibat gempa yaitu bangunan perkantoran tiga tingkat di Universitas Tadulako yang merupakan bangunan tiga lantai, dimana terjadi keruntuhan pada lantai dasar seperti terlihat pada Gambar 1. Gambar tersebut menunjukkan bahwa terjadi kegagalan pada hubungan balok-kolom karena tidak adanya tulangan sengkang pada hubungan balok-kolom. Kegagalan hubungan balok-kolom seperti ini sering ditemukan pada kerusakan bangunan pasca gempa di Indonesia (Li dkk., 2017; Wardi dkk., 2020). Detailing tulangan hubungan balok-kolom yang tidak memenuhi standar ketahanan gempa ini juga

Gambar 1. Keruntuhan gedung perkantoran tiga tingkat di Universitas Tadulako (sumber: foto oleh Syafri Wardi)

Berdasarkan kerusakan gedung akibat gempa Palu 2018 setelah terjadi gempa berarti gedung mengalami keruntuhan (*collapse*) karena pada struktur tersebut terjadi kegagalan pada hubungan balok kolom disebabkan oleh tidak adanya sengkang di hubungan balok-kolom seperti terlihat pada Gambar 1. Dalam SAP 2000, elemen kolom dan balok diasumsikan sebagai elemen-elemen linier dengan sendi plastis nonlinier pada ujung elemen, sedangkan hubungan balok kolom diasumsikan kaku (*rigid*). Pola keruntuhan gedung dengan asumsi pemodelan seperti ini hanya bisa memprediksi kerusakan pada sendi plastis di ujung elemen balok dan kolom seperti terlihat pada Gambar 10-15. Model ini tidak bisa memprediksi kegagalan pada hubungan balok-kolom.

Hasil analisis pushover pada gedung yang ditinjau pada penelitian ini menunjukkan sendi plastis menunjukkan bahwa sendi plastis pertama terjadi pada ujung elemen balok, kemudian diikuti oleh sendi plastis pada ujung kolom. Berdasarkan nilai *performance point* dari perpotongan kurva kapasitas dan *demand spectrum* berdasarkan ATC-40, gedung tersebut memiliki kinerja *damage control*. Namun, hasil analisis ini tidak sesuai dengan kondisi struktur tersebut pasca gempa dimana gedung tersebut runtuh (*collapse*). Keruntuhan tersebut terjadi karena kegagalan pada hubungan balok-kolom akibat tidak adanya sengkang pada hubungan balok-kolom. Penelitian lebih lanjut perlu dilakukan dengan mengaplikasikan model keruntuhan geser pada hubungan balok-kolom.

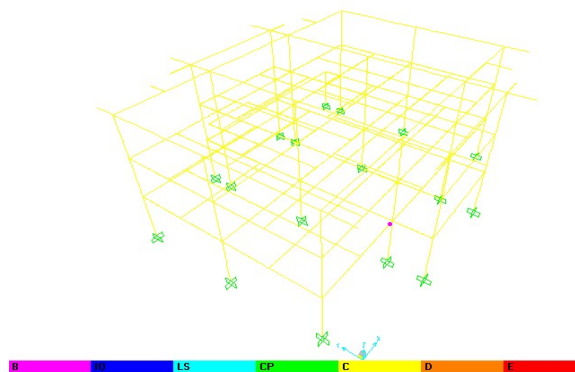
Dari hasil analisis pushover pada arah x step ke-1 nilai gaya geser ( $V$ ) = 187904,68 N *displacement* pada lantai atap ( $\delta$ ) = 19,454203 mm terjadi pelelehan sendi plastis pertama pada balok pada lantai 1 ditandai dengan munculnya satu titik berwarna ungu yang menunjukkan level kerusakan B (batas linear), seperti terlihat pada Gambar 10.

Gambar 10. Pembentukan sendi plastis pada pushover arah x step ke-1

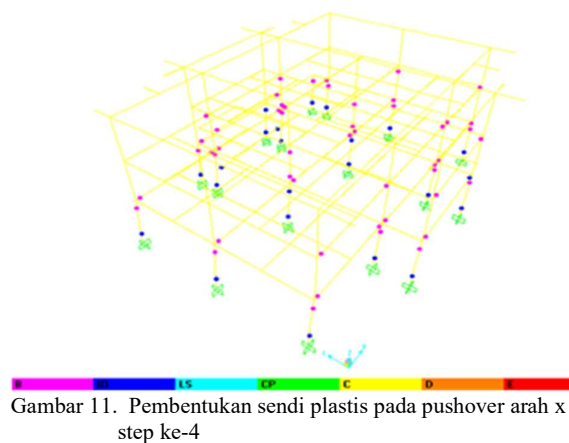
Berikutnya pada arah x step ke-4 (nilai  $V$  = 4505600,02 N,  $\delta$  = 95,641979 mm) beberapa titik pada struktur balok-kolom yang bagian lantai 1 sudah muncul sendi plasti bewarna biru tua yang menunjukkan level kerusakan IO (*Immediate Occupancy*), seperti terlihat pada Gambar 11.

Gambar 11. Pembentukan sendi plastis pada pushover arah x step ke-4

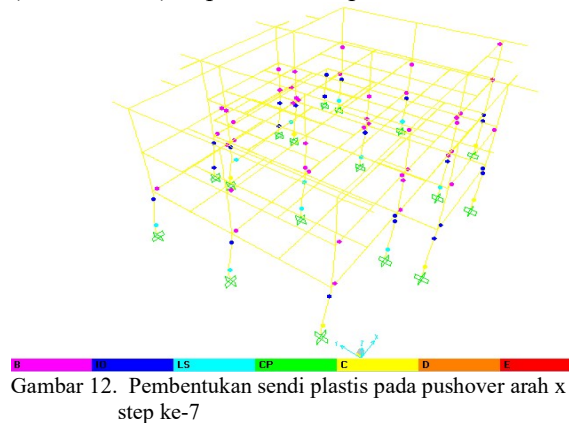
Kemudian pada arah x step ke-7 (step terakhir) dengan nilai  $V$  = 5142131,86 N dan  $\delta$  = 155,748968 mm, pada bagian atas kolom lantai 1 berada pada level kerusakan pada level LS (*Life Safety*), seperti terlihat pada Gambar 12.

Gambar 12. Pembentukan sendi plastis pada pushover arah x step ke-7

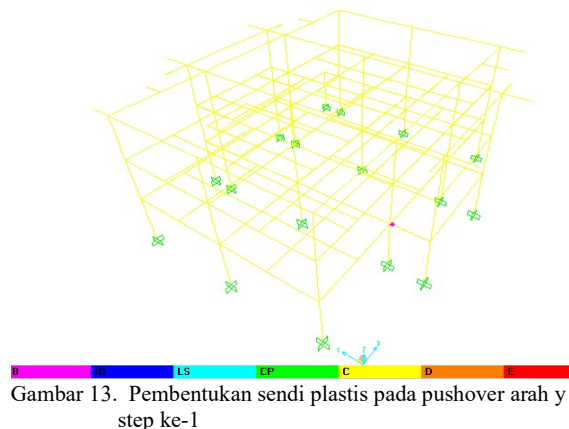
Dari hasil analisis pushover pada arah y step ke-1 (nilai  $V$  = 1476884,40 N,  $\delta$  = 13,833444 mm) terjadi pelelehan sendi plastis pertama pada balok yg bagian lantai 1 ditandai dengan munculnya satu titik berwarna ungu yang menunjukkan level kerusakan B (Batas Linear), seperti terlihat pada Gambar 13.

Gambar 13. Pembentukan sendi plastis pada pushover arah y step ke-1

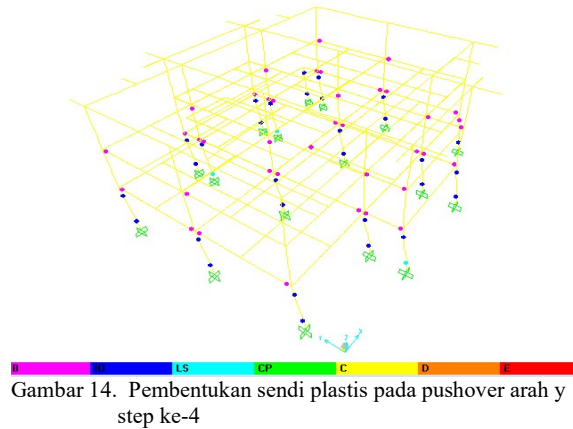
Selanjutnya pada arah y step ke-4 nilai ( $V = 4732646,30 \text{ N}$ ,  $\delta = 91,883053 \text{ mm}$ ) beberapa titik pada struktur balok-kolom yang bagian lantai 1 sudah muncul ditandai dengan bewarna biru tua yang menunjukkan level kerusakan IO (*Immediate Occupancy*), seperti terlihat pada Gambar 14.

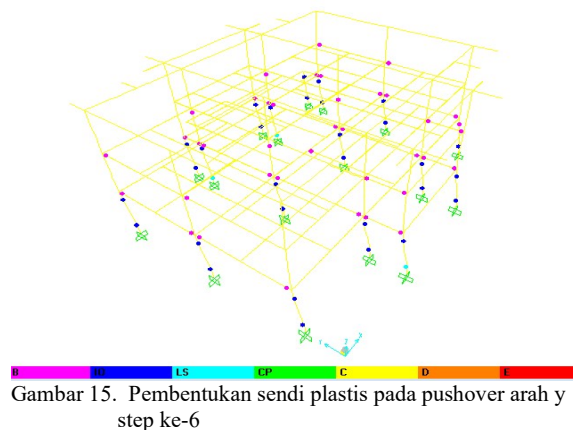
Kemudian pada step y ke-6 (step terakhir) dengan nilai  $V = 5273182,11 \text{ N}$  dan  $\delta = 127,218154 \text{ mm}$  pada bagian atas kolom lantai 1 berada pada level kerusakan maksimum pada level LS, seperti terlihat pada Gambar 15.

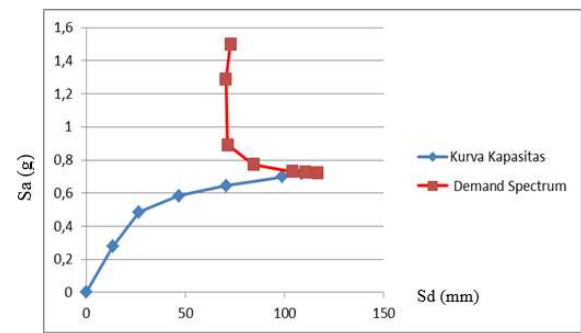
Gambar 16. Kurva kapasitas dan demand spectrum hasil analisis pushover arah x

$$\text{Arah x-x} = Dt/H_{\text{total}} = (150,62/12450) \text{ mm} = 0.012$$

Berdasarkan ATC-40, nilai maximum total drift ratio  $> 0,01-0,02$  masuk kedalam kategori tingkat kinerja struktur *Damage Control* (DC). *Damage Control* artinya bangunan masih mampu menahan gempa yang terjadi, risiko korban jiwa manusia sangat kecil.

$$\text{Arah x-x} = (Dt-D1)/H_{\text{total}} = ((150,62-19,45)/12450) \text{ mm} = 0.0082$$

Berdasarkan ATC-40, nilai total *drift ratio* 0,005-0,015 termasuk dalam kategori tingkat kinerja struktur *Damage Control* (DC).

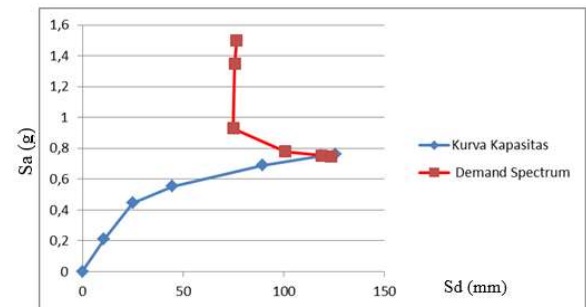
Gambar 17. Kurva kapasitas dan demand spectrum hasil analisis pushover arah y

$$\text{Arah y-y} = Dt/H_{\text{total}} = (121,57/1250) \text{ mm} = 0.0098 \sim (0,01)$$

Berdasarkan ATC-40, nilai total *drift ratio* 0,01-0,02 termasuk kedalam kategori tingkat kinerja struktur *Damage Control* (DC).

$$\text{Arah y-y} = (Dt-D1)/H_{\text{total}} = ((121,57-13,83)/12450) \text{ mm} = 0.0086 \text{ (damage control)}$$

Berdasarkan ATC-40, nilai maximum total drift ratio 0,005-0,015 y termasuk dalam kategori tingkat kinerja struktur *Damage Control* (DC).
