*Research Article***ANALISIS KEMANTAPAN JALAN KAYUAGUNG-PEDAMARAN TIMUR DENGAN METODE IRI MENGGUNAKAN APLIKASI ROAD BUMP PRO**Siti Muslikah^{1*)} dan Ida Yuliana¹⁾¹⁾Jurusan Teknik Sipil FT Universitas Islam Ogan Komering Ilir, Kayuagung, Indonesia

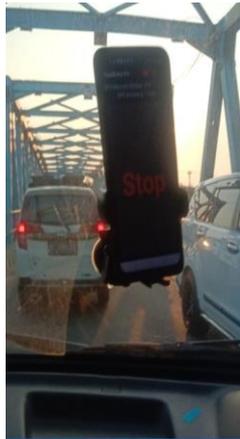
1) *Smartphone* yang sudah memiliki aplikasi *RoadBump Pro* diletakkan di *dashboard* mobil dengan alas anti slip atau dipasang di kaca bagian dalam mobil.

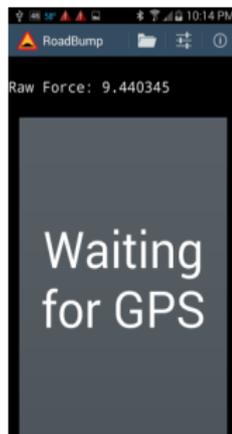
2) Saat aplikasi *RoadBump Pro* dimulai, pada layar *smart phone* akan terlihat tulisan "*Waiting for GPS*", karena aplikasi *RoadBump Pro* harus mengaktifkan GPS untuk merekam data.

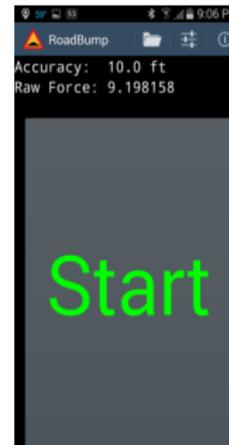
3) Tekan tombol *Start* untuk memulai perekaman. Tombol *Start* ditekan pada titik awal jalan yang akan diukur, mobil berjalan dengan kecepatan lebih tinggi dari 20 km/jam dan bervariasi normal.

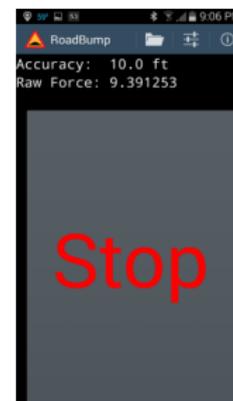
5) Tekan *Stop*, jika sudah melakukan perekaman persegmennya. Lakukan berulang kali ketika sudah mencapai titik akhir ruas jalan yang ditinjau.

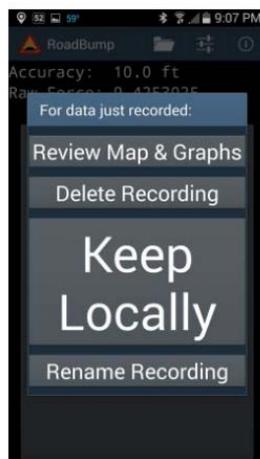
6) Ketika tombol *Stop* ditekan, akan tampil pilihan di layar *smartphone*, sebagai berikut:
a) *Review Map and Graphs*, pilihan ini menunjukkan jalur yang direkam dalam

bentuk grafik kekasaran jalan dan kecepatan di sepanjang rute yang direkam..

- b) *Delete*, pilihan ini menghapus data yang baru saja direkam dan membawa kembali ke tombol *Start*.
- c) *Keep Locally*, pilihan ini menyimpan data yang baru saja direkam dalam satu set file dengan konvensi penamaan YYYY MM DD HH MM SS. Setelah memilih opsi ini, akan kembali ke tombol *Start*.
- d) *Rename*, ini memungkinkan untuk menyimpan data yang baru saja direkam dalam satu *set file* yang telah beri nama. Setelah memilih opsi ini, akan kembali ke tombol *Start*.

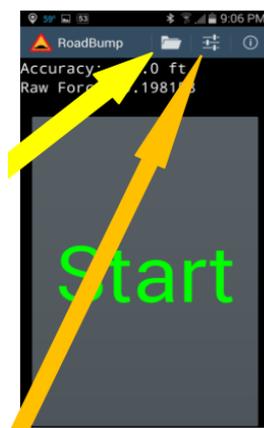
- 7) Jika sudah melakukan perekaman selanjutnya adalah pengolahan data rekaman dan tampilan rekaman. Untuk mendapatkan rekaman jalan yang telah disimpan, sentuh *ikon folder* dari atas tampilan layar. Sedangkan ikon disamping ikon folder, berupa pilihan : (a). Pilih US atau *Metric*, (b). Atur kecepatan minimum untuk memulai perekaman, (c). Tetapkan faktor untuk menyesuaikan jenis kendaraan yang digunakan.

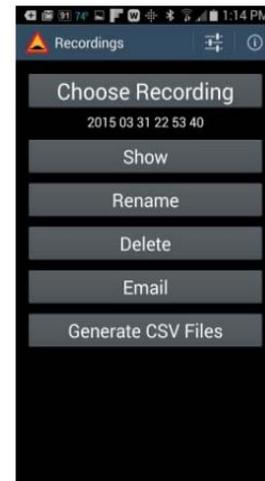
- 8) Setelah *ikon folder* ditekan akan muncul tampilan layar seperti di bawah ini, yang dapat digunakan untuk pengolahan data hasil rekaman.

Layar Perekaman menawarkan pilihan berikut:

- a) *Choose Recording*, Ini memungkinkan untuk memilih rekaman yang akan dikerjakan
- b) *Show*, menunjukkan peta dan grafik.
- c) *Rename*, Pilihan ini memungkinkan untuk mengubah nama rekaman yang ada.
- d) *Delete*, Pilihan ini memungkinkan Anda untuk menghapus rekaman
- e) *Generate CSV Files*, Pilihan ini memberi opsi untuk membuat 3 jenis ekstrak CSV
- f) Hasil dari data rekaman pengujian IRI dengan aplikasi *RoadBump Pro* dapat digunakan di MS Excel ataupun ArcGIS ESRI

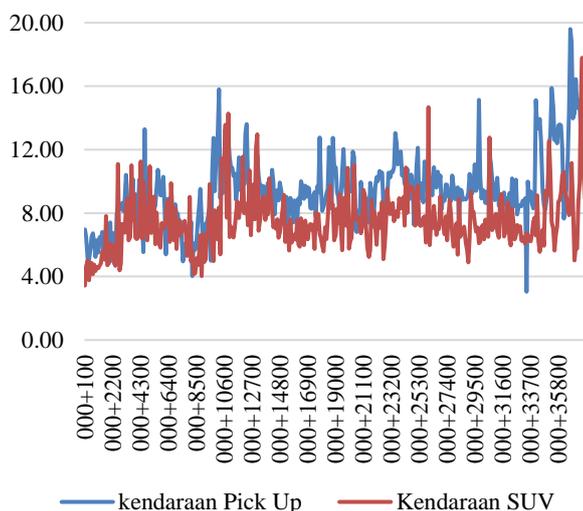
Gambar 2. Grafik nilai IRI menggunakan aplikasi *RoadBump Pro* pada ruas jalan Kayuagung-Pedamaran Timur

Berdasarkan Nilai IRI, dapat diketahui kondisi ruas jalan Kayuagung-Pedamaran Timur dan tingkat kemantapan jalan. Nilai IRI rata-rata dengan kendaraan SUV adalah 7,46 sedangkan nilai IRI rata-rata dengan menggunakan kendaraan pickup adalah 9,38. Nilai IRI tertinggi dengan kendaraan SUV adalah 17,79 , sedngkan nilai IRI tertinggi dengan kendaraan pickup sebesar 19,60. Nilai IRI terendah dengan kendaraan SUV adalah 3,43 dan nilai IRI terendah dengan kendaraan pickup adalah 3,04.

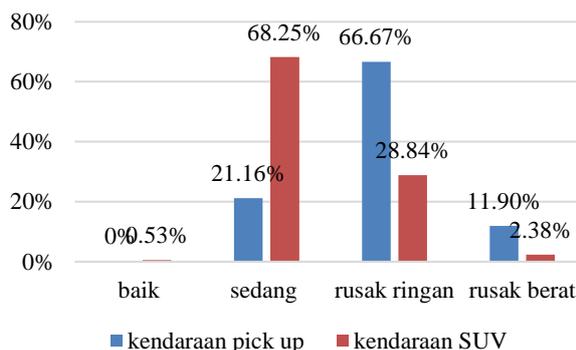
Gambar 3. Kondisi Ruas Jalan Kayuagung-Pedamaran Timur berdasarkan nilai IRI

Berdasarkan hasil penelitian dengan aplikasi *RoadBump Pro* kondisi ruas jalan Kayuagung-Pedamaran Timur menggunakan kendaraan *pickup* menunjukkan kondisi jalan baik: 0,26%, kondisi jalan sedang: 21,16%, kondisi jalan rusak ringan: 66,67%, dan kondisi jalan rusak berat: 11,90%. Sedangkan berdasarkan analisis kemantapan jalan sebagian besar jalan tersebut adalah jalan tidak mantap sebanyak 78,57%.

Hasil penelitian dengan menggunakan kendaraan SUV menunjukkan kondisi jalan baik: 0,53%, kondisi jalan sedang: 68,25%, kondisi jalan rusak ringan: 28,84%, dan kondisi jalan rusak berat: 2,38%. Sedangkan berdasarkan analisis kemantapan jalan sebagian besar jalan tersebut adalah jalan mantap sebanyak 68,78%.

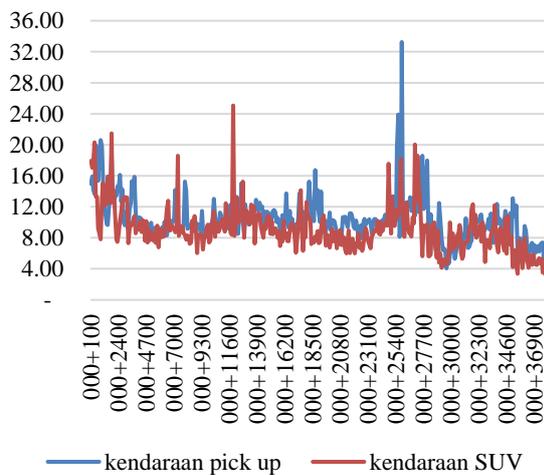
Gambar 5. Grafik Nilai IRI menggunakan aplikasi RoadBump Pro pada ruas jalan Pedamaran Timur- Kayuagung

Hasil nilai IRI untuk ruas jalan Pedamaran Timur- Kayuagung, pada Grafik menunjukkan Nilai IRI menggunakan kendaran SUV lebih rendah dibandingkan nilai IRI menggunakan kendaraan *pickup*.

Nilai IRI rata-rata dengan kendaraan SUV adalah 9,03 sedangkan nilai IRI rata-rata dengan menggunakan kendaran *pickup* adalah 10,38. Nilai IRI tertinggi dengan kendaraan SUV adalah 25,07. Nilai IRI tertinggi dengan kendaraan *pickup* sebesar 33,26. Nilai IRI terendah dengan kendaraan SUV adalah 3,25 dan nilai IRI terendah dengan kendaraan *pickup* adalah 4,06.

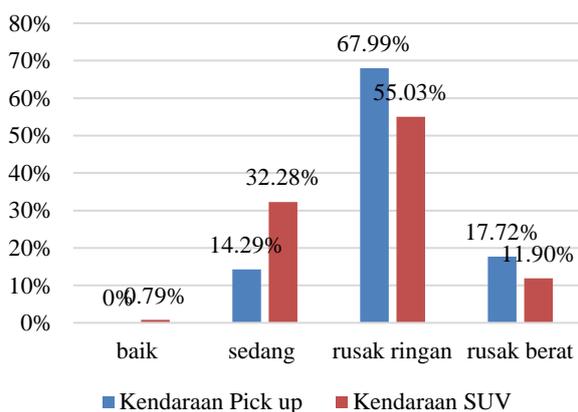
Gambar 6. Kondisi Ruas Jalan Pedamaran Timur- Kayuagung berdasarkan nilai IRI

Hasil penelitian dengan aplikasi *RoadBump Pro* menggunakan kendaraan *pickup* menunjukkan kondisi jalan baik: 0%, kondisi jalan sedang: 14,29%, kondisi jalan rusak ringan: 67,99%, dan kondisi jalan rusak berat: 17,72%. Sedangkan berdasarkan analisis kemantapan jalan sebagian besar jalan tersebut adalah jalan tidak mantap sebanyak 85,71%. Sedangkan dengan menggunakan kendaraan SUV menunjukkan kondisi jalan baik: 0,79%, kondisi jalan sedang: 32,28%, kondisi jalan rusak ringan: 55,03%, dan kondisi jalan rusak berat: 11,90%. Sedangkan berdasarkan analisis kemantapan jalan sebagian besar jalan tersebut adalah jalan tidak mantap sebanyak 66,93%.

Setelah dilakukan penelitian terhadap Ruas Jalan Kayuagung-Pedamaran Timur dengan menggunakan aplikasi *RoadBump Pro*, diperoleh informasi nilai IRI rata-rata dengan kendaraan SUV adalah 9,03 sedangkan nilai IRI rata-rata dengan menggunakan kendaran *pickup* adalah 10,38. Sedangkan berdasarkan analisis kemantapan jalan sebagian besar jalan tersebut adalah jalan tidak mantap sebanyak 66,93% dan upaya penanganan jalan yang harus dilakukan adalah peningkatan jalan.
