ANALISIS PENINGKATAN KUALITAS PERMUKIMAN KUMUH DI DESA LOH SUMBER KABUPATEN KUTAI KARTANEGARA

Lisa Astria Milasari¹⁾, Faizal Baharuddin¹⁾, Rusdi Doviyanto¹⁾

¹⁾Program Studi Arsitektur, Fakultas Teknik, Universitas 17 Agustus 1945 Samarinda, Kaltim

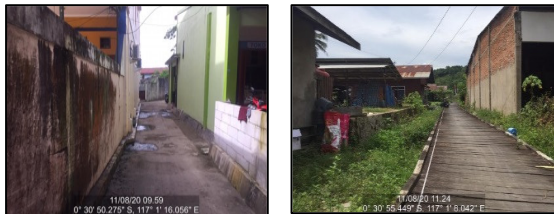
Gambar 2. Salah satu kondisi jalan lingkungan RT. 02 & 03

RT. 02 dan RT. 03 Desa Loh Sumber memiliki jalan lingkungan tidak memadai sebesar 35%.

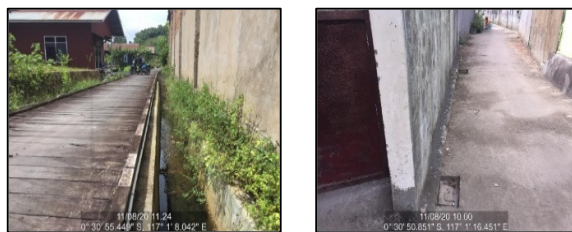
Gambar 3. Salah satu kondisi drainase lingkungan

Secara garis besar, terdapat permasalahan drainase lingkungan di lapangan, yaitu: saluran drainase yang tidak terpelihara, tumpukan sedimentasi dari pondasi rumah warga, dan tumpukan sampah.

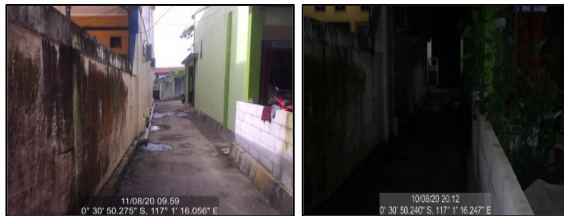
Gambar 4. Salah satu kondisi penerangan, dengan pengambilan foto pada 09.59 dan 20.12 WITA

Lampu penerangan jalan dipasang di kiri atau kanan, atau di median jalan. Lampu penerangan jalan digunakan untuk menerangi jalan maupun lingkungan di sekitar jalan, termasuk di persimpangan jalan, jalan layang, jembatan dan jalan di bawah tanah. (SNI 7391:2008). Kondisi penerangan jalan umum di dalam deliniasi kawasan tiga desa tersebut masih belum terlengkapi. Sehingga, fasilitas penerangan jalan umum sangat diperlukan.

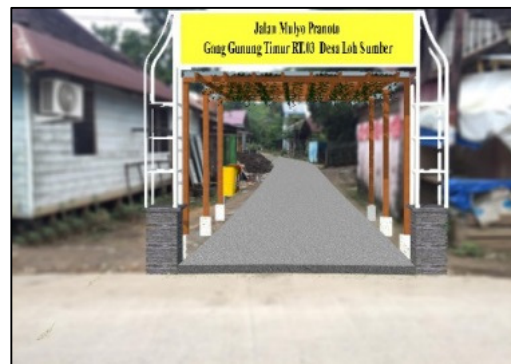
Gambar 9. Jalan beton pada Gang Gunung Timur, RT. 03

Standar Acuan yang digunakan adalah SNI 8457-2017 tentang Rancangan Tebal Jalan Beton untuk Lalu Lintas Rendah, Pd T-142003 tentang Pelaksanaan Perkerasan Jalan Beton Semen, dan Manual Desain Perkerasan Jalan Bina Marga (2017). Perkerasan jalan beton tanpa tulangan terbuat dari bahan semen, pasir, dan kerikil yang ditambah air secukupnya. Perkerasan ini tidak digunakan untuk jalan lingkungan atau permukiman yang tanah dasarnya labil, mudah pecah, lembek, pedaturan/tanjalkan, dan di atas singkapan batu. Lokasi perbaikan di Desa Loh Sumber, adalah:

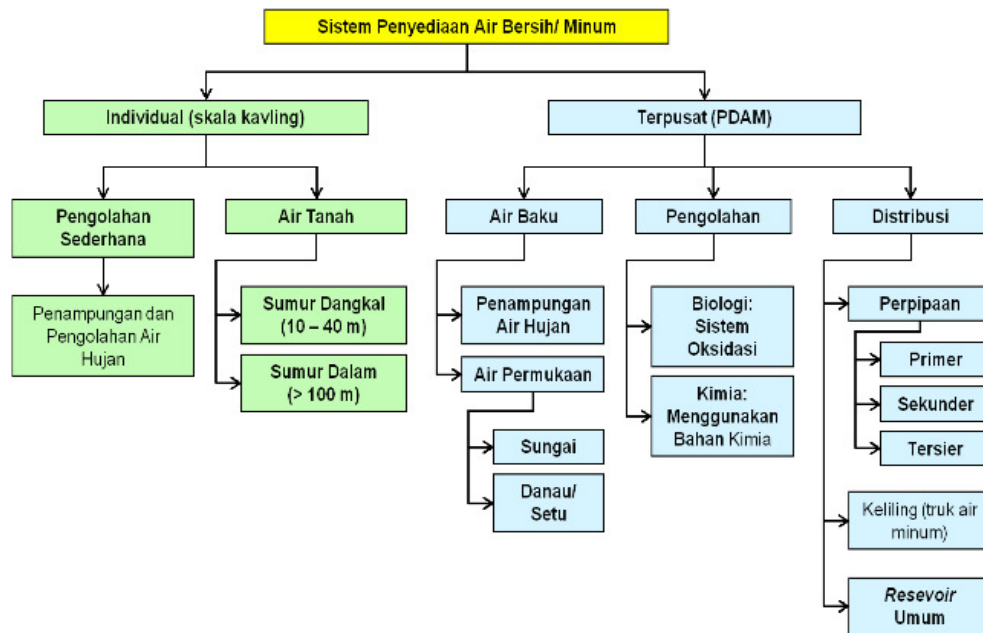
Gambar 11. Skema Penyediaan Air Bersih

Berdasarkan hasil analisis sebelumnya, kawasan permukiman di Desa Loh Sumber memerlukan sistem yang berbasis sistem individual. Sistem individual dapat dikembangkan menjadi komunal

untuk beberapa unit rumah tangga pada Desa Loh Sumber dengan partisipasi masyarakat. Pemanfaatan sumber air bersih dapat dilakukan secara bersama-sama s/d 12 keluarga.

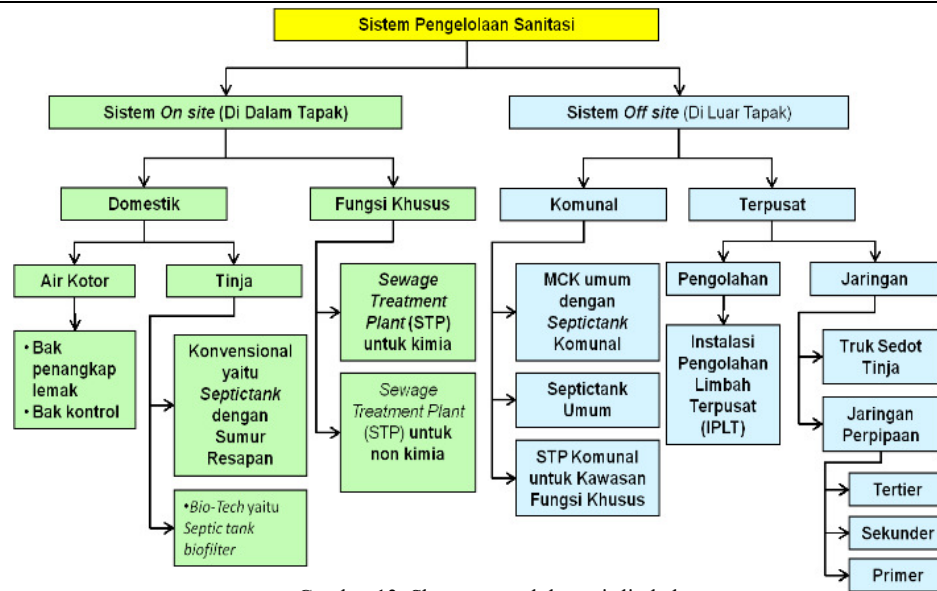
Gambar 13. Skema pengelolaan air limbah

Pada kawasan kumuh perkotaan ini, belum tersedia fasilitas pengolahan limbah (IPAL dan IPLT), sehingga pengelolaannya belum memadai. Pengolahan individual mengakibatkan tidak terkendalinya sistem pembuangan kawasan. Dibutuhkan pengolahan air limbah komunal,

sehingga air limbah dapat lebih dikendalikan dan dikontrol oleh publik dan lingkungan sekitarnya.

Sesuai kondisi eksisting, skenario awal yang dapat dilakukan adalah dengan memberi bantuan fisik sistem komunal yang dilakukan oleh pemerintah yang berupa IPAL/IPLT skala permukiman. Sedangkan secara non fisik perlu dilakukan sosialisasi dan penyuluhan mengenai penentuan lokasi dan pengelolaan sanitasi, yang dapat dilakukan oleh masyarakat secara komunal.

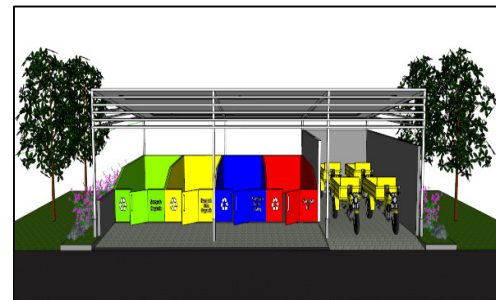
Gambar 16. Bentuk 3D TPS Desa Loh Sumber
