## REKONSTRUKSI FASILITAS PENDIDIKAN PASCA BENCANA GEMPA BUMI TAHUN 2018 DI KABUPATEN SUMBAWA PROVINSI NTB MENGGUNAKAN KONSTRUKSI RISHA

Faiz Sulthan<sup>1)</sup>

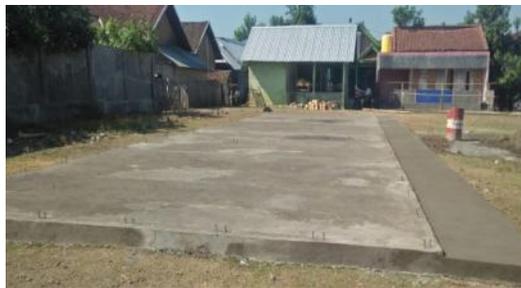
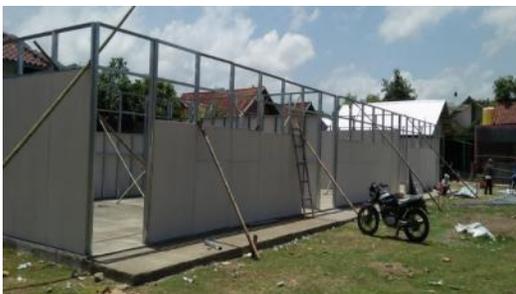
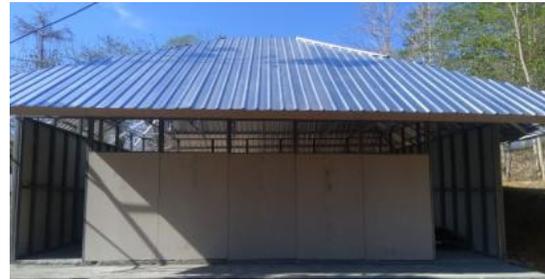
Gambar 10. Pembangunan Ruang Kelas Belajar Sementara (RKBS): (a) Pembuatan lantai dasar, (b) Pembuatan konstruksi rangka baja dan dinding kalsiboard, (c) Pemasangan atap seng  
(Sumber: Dokumen Pribadi)

Ruang Kelas Belajar Sementara (RKBS) dibangun untuk keperluan keberlangsungan proses belajar mengajar selama proses rekonstruksi dilakukan. Meskipun konstruksi RISHA dapat dibangun dengan waktu yang relatif cepat, namun proses belajar siswa tidak boleh terhenti. RKBS dibangun dengan bangunan sementara menggunakan konstruksi baja ringan dengan dinding kalsiboard dan beratapkan seng. Lokasi pembangunan RKBS dibangun pada lahan kosong yang tidak digunakan untuk rencana pembangunan bangunan permanen. Dengan demikian bangunan RKBS tidak mengganggu pembangunan bangunan permanen. Kepemilikan juga diserahkan kepada pihak sekolah, sehingga tidak perlu dibongkar dan dapat dimanfaatkan pihak sekolah untuk keperluan lain. Proses pembuatan RKBS dapat dilihat seperti pada Gambar 10.

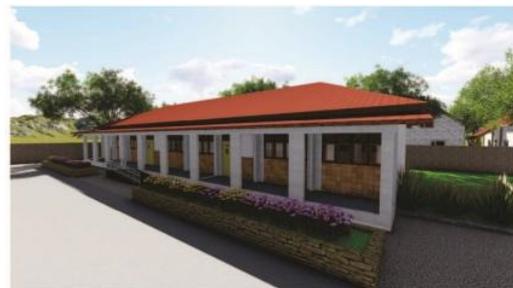
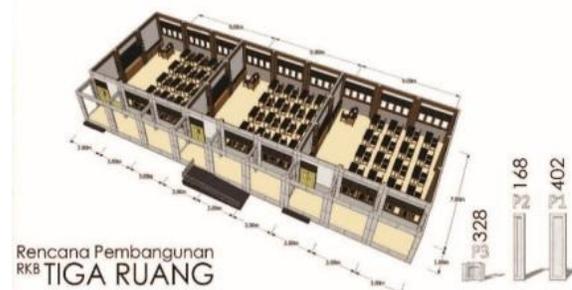
Gambar 11. Desain RISHA untuk bangunan sekolah  
(Sumber: Dokumen Pribadi)

Ruang Kelas Belajar Permanen (RKBP) harus dibangun dengan konstruksi tahan gempa dan dengan waktu yang singkat, maka digunakanlah konstruksi RISHA. Untuk panel RISHA yang biasanya digunakan untuk bangunan rumah tinggal, dilakukan modifikasi sehingga dapat mengakomodir ruang belajar yang sesuai standar. Desain bangunan sekolah yang dibangun dengan konstruksi RISHA dapat dilihat pada Gambar 11.

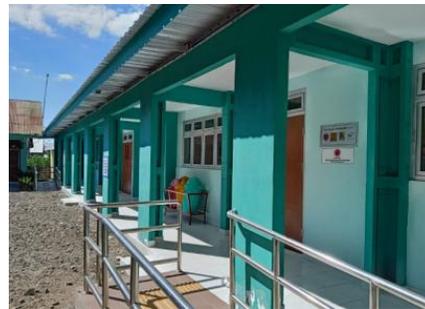
Gambar 15. SDN Mapin Beru (Sumber: Dok. Pribadi)

Proses pekerjaan rekonstruksi fasilitas pendidikan menggunakan konstruksi RISHA dari pekerjaan pondasi hingga *finishing* untuk satu sekolah di Kabupaten Sumbawa membutuhkan waktu rata-rata satu hingga dua bulan, yaitu dari bulan Januari hingga Maret 2019. Lamanya pekerjaan tergantung pada jumlah ruang kelas belajar permanen (RKBP) dalam satu sekolah tersebut dan lokasi sekolah seperti dapat dilihat pada Tabel 2. Sistem pekerjaan yang dilakukan yaitu menggunakan penyedia jasa kontraktor. Proses yang cukup memakan waktu adalah pencetakan panel RISHA yang dikerjakan di *workshop*, dan proses pekerjaan *finishing* seperti pemasangan kusen jendela, pintu, plafon, rangka atap, dan pengecatan. Fasilitas pendidikan yang telah selesai dikonstruksi menggunakan teknologi RISHA dapat dilihat pada Gambar 15 dan 16.

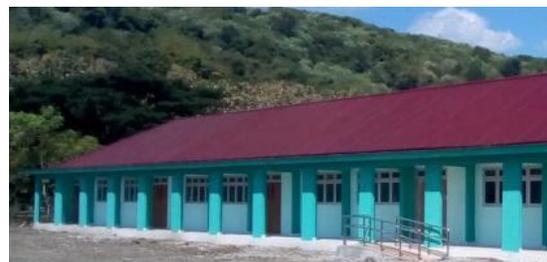
Gambar 16. SLBN 1 Alas (Sumber: Dokumen Pribadi)
